## Vicenza, Corso Fogazzaro. L'acquedotto romano

Mariolina Gamba, Kelly Cerchiaro

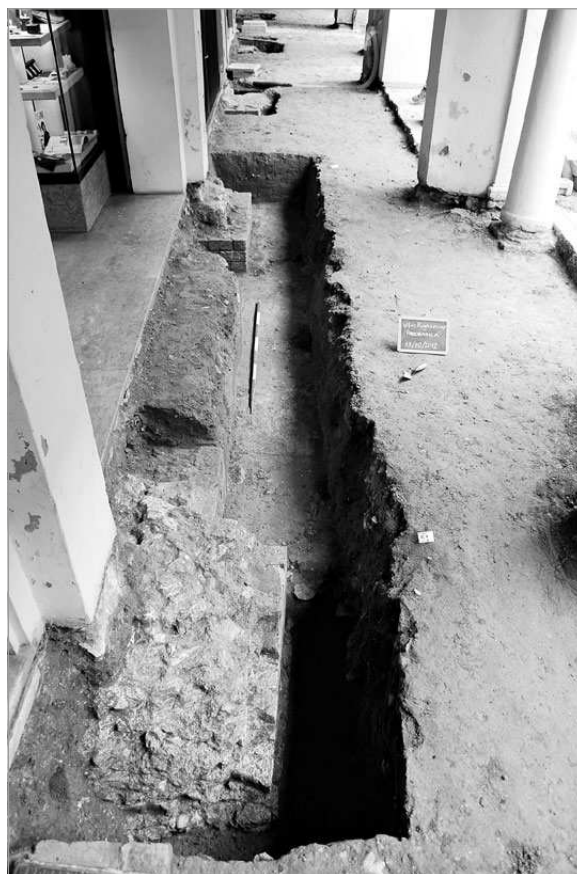
fig. 1 – Vicenza, Corso Fogazzaro: veduta da Nord della sequenza dei plinti (Archivio SBAV).

Ora i resti di ben dieci piloni del tratto prossimo all'ingresso in città si aggiungono ai due, tuttora visibili all'interno del garage del civico 220, emersi, alla fine degli anni Ottanta, durante lavori di ristrutturazione sul lato est di corso Fogazzaro <sup>4</sup>. I nuovi dieci piloni, a partire dal civico 214, i più vicini all'antico perimetro urbano, sono stati individuati appena sotto la pavimentazione del portico orientale del corso: si trovano in posizione allineata per una lunghezza di 42 m, giungendo a circa 200 m a Nord-Ovest dall'incrocio di corso Fogazzaro con contrà Pedemuro San Biagio, confermando l'ipotesi di un ingresso in città lungo tale direttrice.

Interessante notare come l'orientamento dei plinti, in corso Fogazzaro, più che a Lobbia e nell'area del Dal Molin, non segua una linea retta: in due punti l'acquedotto curva, in modo chiaramente percepibile all'altezza dei due piloni cruciformi, condizionando in seguito l'orientamento stesso delle abitazioni medievali e rinascimentali del lato orientale del corso che sembrano aver sfruttato la presenza delle fondazioni di tali piloni per rinforzare le proprie. Si può ipotizzare che il manufatto fosse allineato con uno dei cardini della città romana con direzione verso Nord-Ovest, corrispondente all'attuale corso Fogazzaro. Non è stato identificato, anche a causa degli intacchi e delle rasature posteriori, oltre che per il limite spaziale degli interventi, alcun piano di calpestio effettivamente pertinente alla vita dell'acquedotto; tuttavia come risulta in diversi saggi, a lato dei piloni è possibile riconoscere un deposito<sup>15</sup>, composto da scaglie di calcare con malta biancastra sparsa irregolarmente, interpretabile come piano di cantiere.

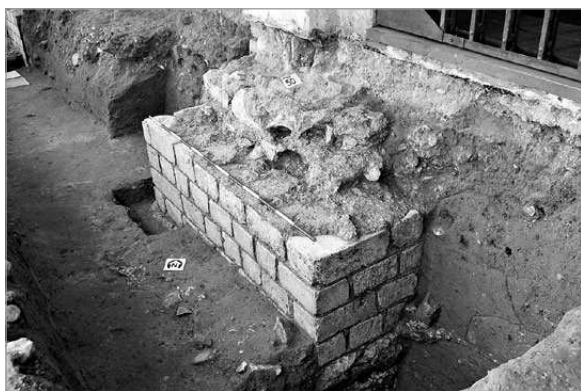
fig. 2 – Vicenza, Corso Fogazzaro: secondo plinto rettangolare, con dettaglio della risega e del paramento in *opus vittatum* (Archivio SBAV).

Una fondazione a sacco è realizzata, scavando in profondità il substrato, in *opus caementicium* di consistenza molto tenace, ovvero con malta di calce bianca, sabbia e ghiaia con l'aggiunta di frammenti di pietra calcarea di dimensioni subcentimetriche e centimetriche, l'altezza delle fondazioni verificate varia da 0,40 m a 0,62 m, senza nessuna apparente relazione con la dimensione del plinto. Una risega, quando conservata, sporge lateralmente rispetto al piano dell'alzato di circa 0,08-0,10 m.

rosato. Il rivestimento esterno è realizzato da un paramento in blocchetti di pietra bianca di Vicenza, di dimensioni molto variabili: con una lunghezza in senso Nord-Sud che varia da 0,08 m a 0,34 m e un'altezza, più regolare, da 0,08 m a 0,10 m. Anche le fughe tra i blocchetti del *vittatum* sono piuttosto regolari tra i 0,025 m e i 0,035 m.

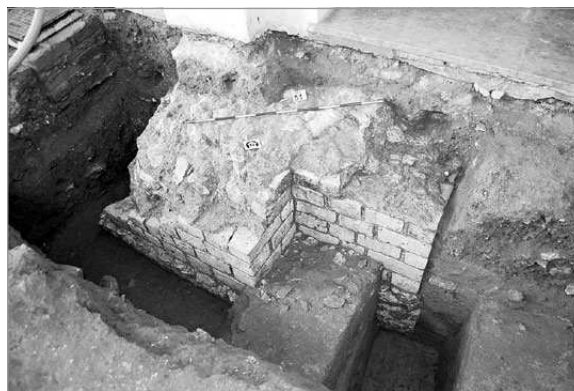
fig. 3 – Vicenza, Corso Fogazzaro: primo plinto a pianta cruciforme, con dettaglio della risega e del paramento in *opus vittatum* (Archivio SBAV).

Il primo plinto rinvenuto a partire da Nord<sup>9</sup>, al civico 214, caratterizzato dalla presenza di un piccolo

contrafforte a Ovest, è riferibile ai pochi plinti con planimetria a croce individuati ad intervalli regolari di 1:8<sup>10</sup>. Le misure rilevate alla quota della risega posta a circa 34,50 m slm permettono, anche in assenza di buona parte della struttura, di stimare le dimensioni della lunghezza Nord-Sud del plinto: 2,60 m per 0,62 m di profondità di fondazione. Della struttura si conservano ben sei corsi dell'alzato con paramento in blocchetti calcarei. Dei successivi tre piloni <sup>11</sup> distanti 3,05 m l'uno dall'altro, è visibile solo il margine occidentale sia in fondazione sia in alzato con dimensioni in senso Nord-Sud di circa 1,32 m; l'altezza delle tre fondazioni è variabile tra 0,50 m e 0,35 m, in relazione alla diversa pendenza verso Sud. Anche in questo tratto, si conservano alcuni corsi dell'alzato. Altri quattro piloni<sup>12</sup> sono stati individuati in sequenza, alla medesima distanza, verso Sud. Di essi sono conservate solo le fondazioni, di cui è visibile il margine occidentale, che misura circa 1,40 m.
